## Die „Runderneuerung“ der Burg nimmt immer mehr Gestalt an

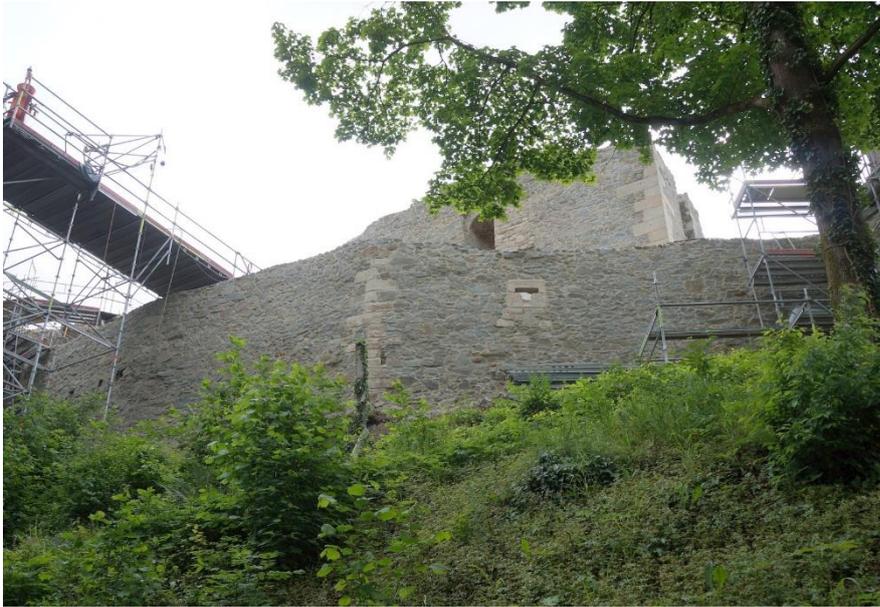
Inzwischen ist die Westmauer des Berings der Hohenberneck fertiggestellt und das Arbeitsgerüst abgebaut. Die gefährliche Ausbauchung durch Wurzeln von drei Eschen ist beseitigt und ebenso sämtliche weitere Mauerschäden. Die Arbeiten laufen aktuell voll nach Zeitplan.

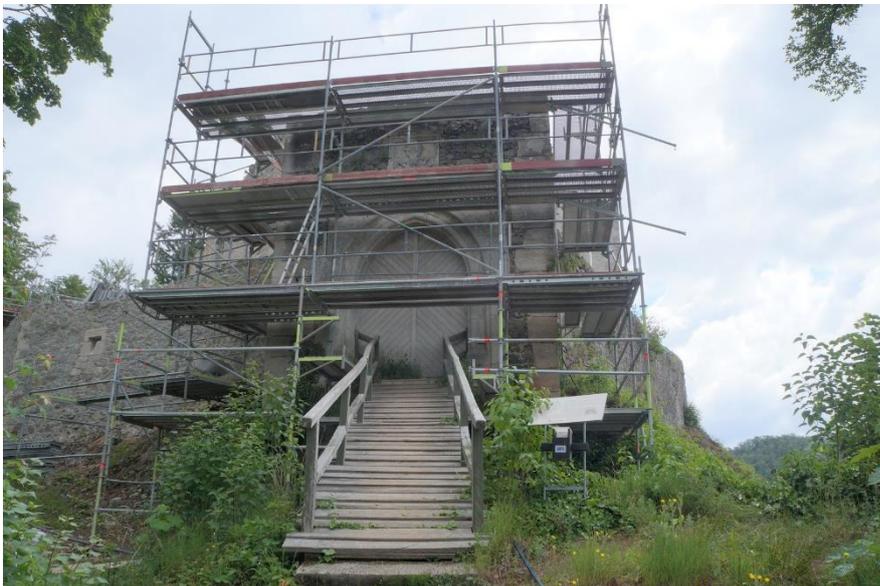
Bis zum Abschluss der Arbeiten wird der Gerüstturm stehen bleiben, links. Dahinter ist der eingerüstete, sogenannte Artillerieturm zu erkennen. Die Arbeiten dort werden in Kürze abgeschlossen sein. Neu eingerüstet ist dagegen der Torturm, rechts, so dass die Sicherheitsmaßnahmen dort beginnen können.

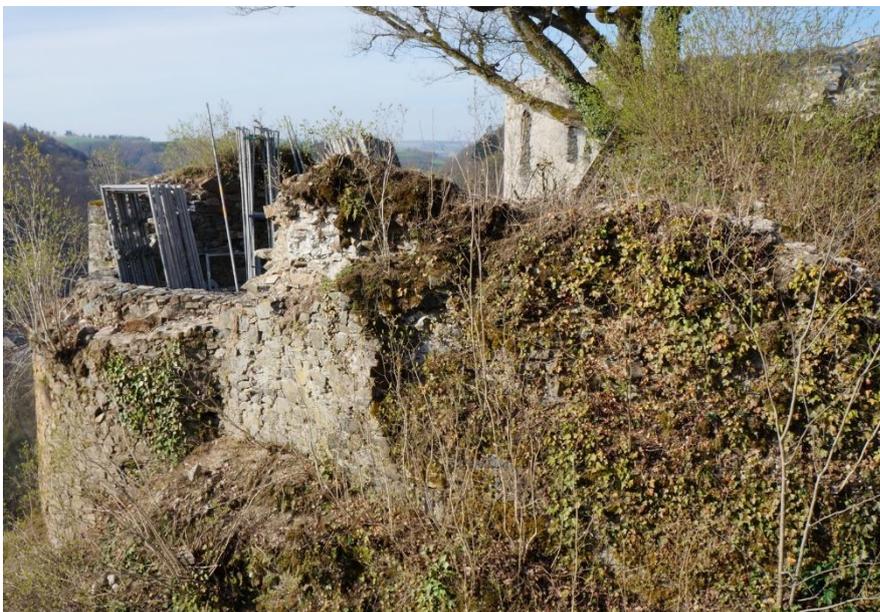
Danach kommt die Nordmauer des Berings zur Bergseite hin an die Reihe. Im Vergleich aller vier Seiten ist ihr Zustand am schlechtesten. Denn im Lauf der Zeit sind Teile der äußeren Mauerschale auf einer Breite von rund 15 Metern in den davor liegenden Halsgraben ausgebrochen.

Bevor die Vegetationsperiode Ende April wieder voll einsetzte, war der Ausbruch der äußeren Mauerschale in der Bildmitte gut erkennbar.

Zur Vorbereitung für die Gerüstbauer haben insgesamt sechs Leute aus dem Förderverein bereits die Mauerkrone von Efeu und Flieder befreit. Sobald das Gerüst steht, geht die nächste Schicht des Vereins an den Wandbewuchs. Die Humusschicht und das Wurzelwerk werden dann die Fachmänner von SPESA selbst entfernen.

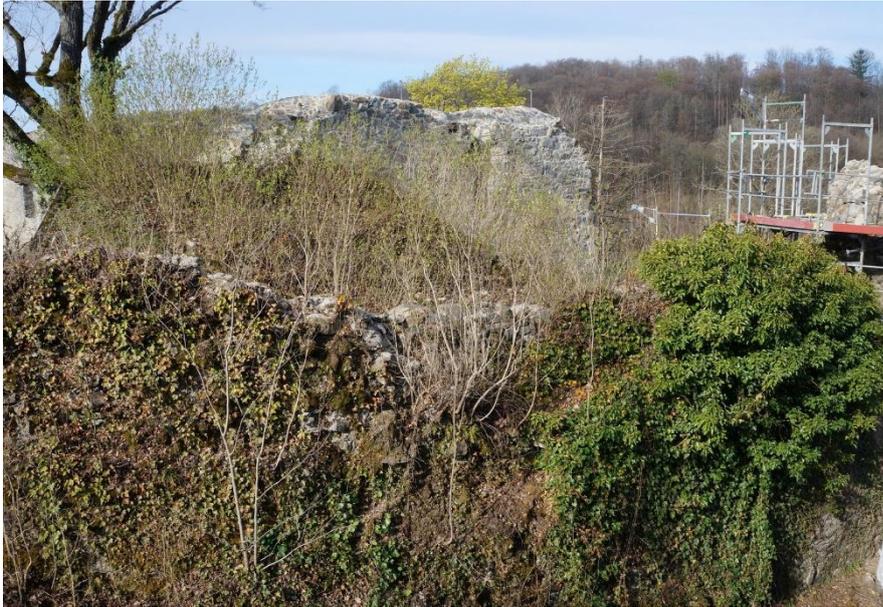
Der Ausbruch setzt sich fort bis zum Efeu. Der wiederum bevorzugt vorhandene Mauerfugen.
