## Als Nächstes kommt Hohenbenecks Nordwand an die Reihe

## Im Palas sind Vorbereitungen zur Wiedereröffnung im Herbst im Gange

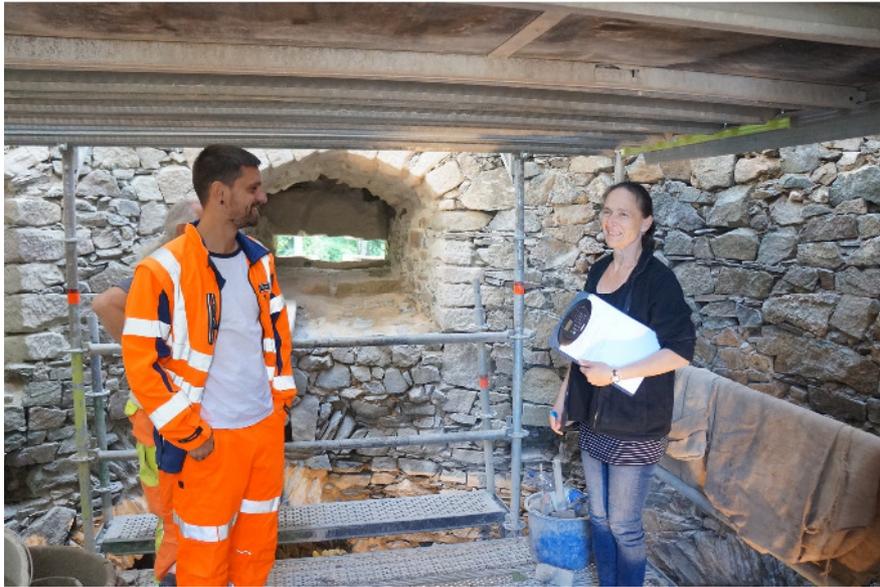
Sichtlich zufrieden sind Bauleiterin Luhde-Wolfram, BD-Ingenieure, und Bauleiter Höhne, SPESA, nach Abstimmung der letzten Maßnahmen im Innern des Artillerieturms. Hier steht das Mauerwerk seit über 500 Jahren auch weiterhin stabil Stein auf Stein. Der Zahn der Zeit nagte aber an den Gewölben der Schießkammern. Sie mussten stabilisiert und neu verfugt werden.

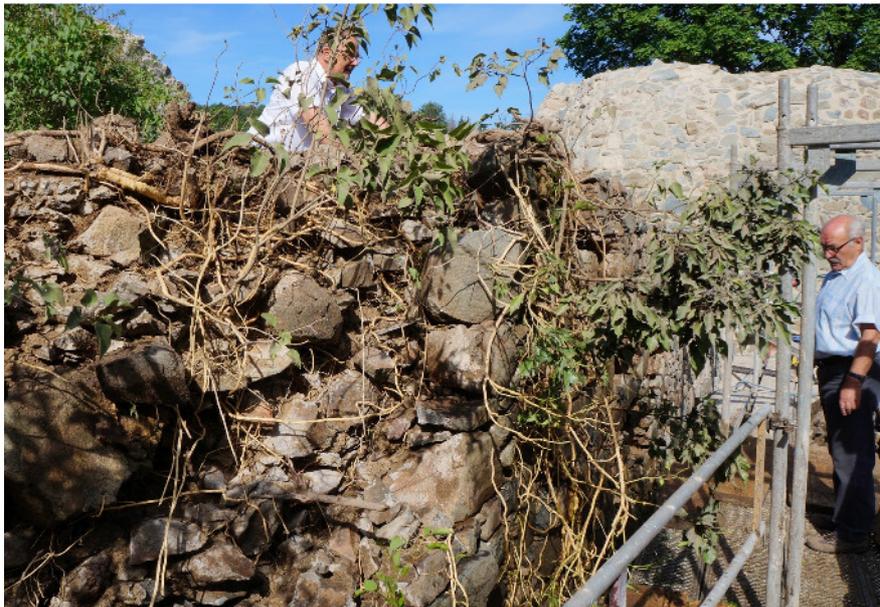
Draußen betrachten derweil Bürgermeister Zinnert (li.) und Förderverein-Vorsitzender Schneider (re.) die komplett mit Flieder- und Efeuurzeln durchzogene Nordwand des Berings.

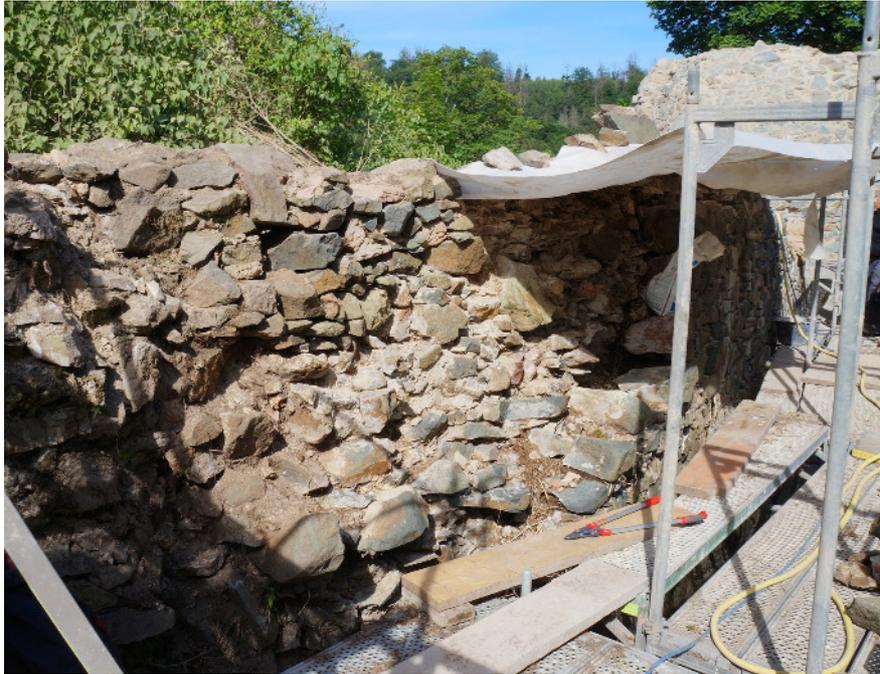
Dieselbe Stelle zwei Tage später: das Arbeitsgerüst wurde komplett und sicher bis zum Nordostrondell aufgestellt. Hier haben die SPESA-Mitarbeiter bereits den Humus ausgespült, die losen Steine abgenommen und die Wurzeln entfernt. Aus Sicherheitsgründen bleibt diese Arbeit den Fachleuten vorbehalten.

Noch steht nicht fest, ob und wie weit die vorhandene Mauer zusätzlich von oben her abgenommen werden muss. Aber vergleichsweise aufwändig wird es auf jeden Fall. Das erneute Aufmauern erfolgt jedenfalls nicht nach dem ursprünglichen Maß. Es soll ja gerade sichtbar bleiben, dass dort Schäden eingetreten waren. Die künftige Mauer wird schräg nach vorne zum Graben abfallen, damit Niederschläge abfließen können. Das alte und neue Mauerwerk wird abschließend miteinander vernadelt, um dauerhafte Stabilität zu erreichen.

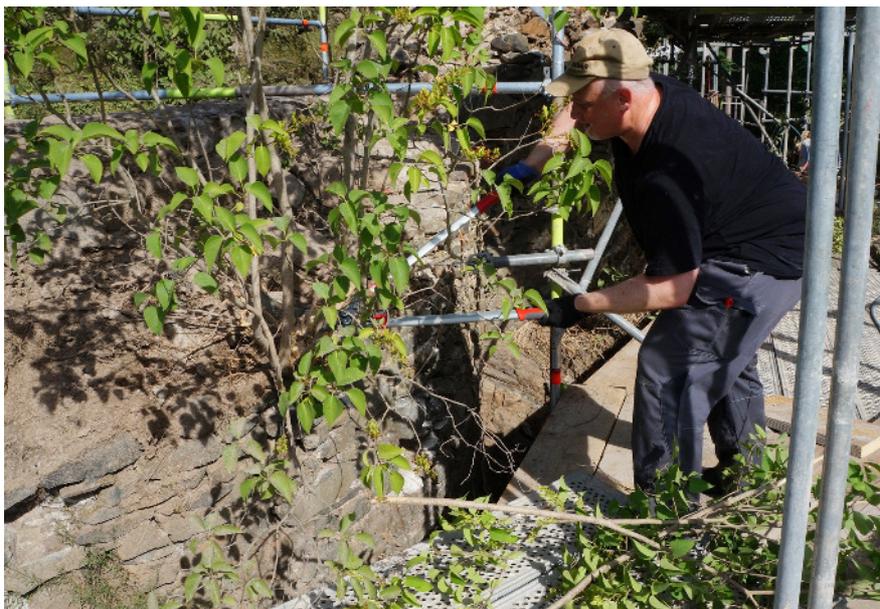
Nach erfolgter sicherheitstechnischer Abnahme des Gerüsts konnten sechs Vereinsmitglieder anrücken und die zweite Hälfte der Nordmauer auf drei Ebenen bis auf die Wurzelstöcke freischneiden. Hier erledigt das Thorsten Spree auf der mittleren Etage vorne am Nordost-Rondell.

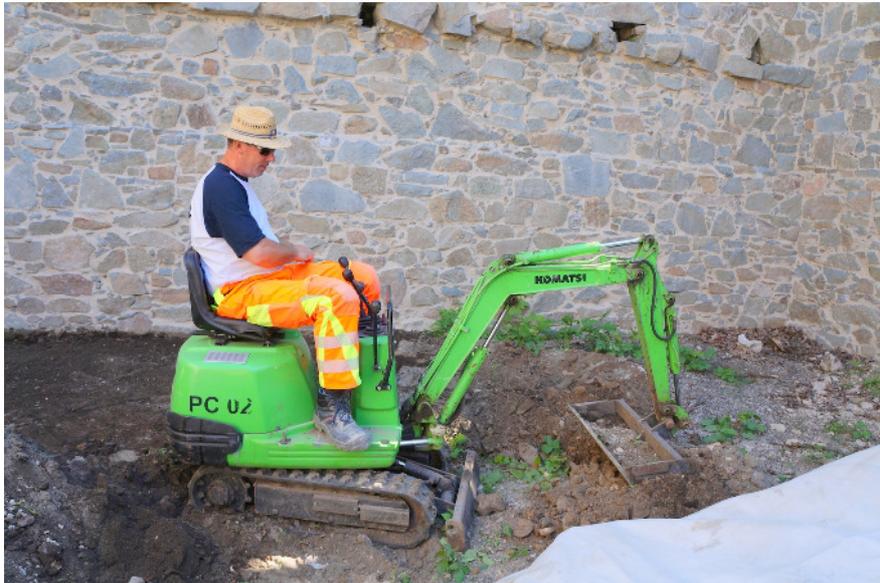
Klein, aber oho! Über den Aufzug und die Rampe am Gerüstturm konnte der kleine Bagger in die Burg gebracht werden. Mit seinem Einsatz konnte SPESA den Boden des Palas wieder eben ins Lot bringen. Vermutlich sogar besser als die Erbauer im 15. Jahrhundert. Auf jeden Fall aber deutlich schneller.

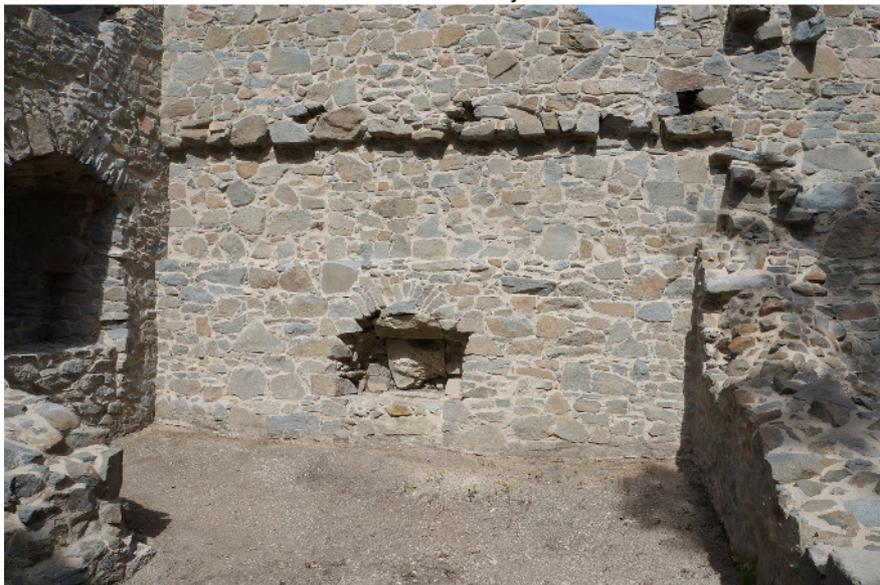
Dies bietet die Möglichkeit, den Boden mit einem stabilen Vlies auszulegen. Darauf aufgeschottert kann so die spätere Ansiedlung von Wildkräutern möglichst vermieden und die Pflege der Anlage über längere Zeit in einem überschaubaren Rahmen gehalten werden. Auf die Vereinsmitglieder kommen dazu allerdings wieder ordentliche „Fronddienste“ zu – vorzugsweise mit der Schubkarre.
